Reparación iCOM IC-7300 "No SD Card is Found" - EA1DVY & EA1ACP

* LA SOLUCIÓN del mensaje de "No SD Card is Found." de la emisora de radioaficionado ICOM IC-7300 TRANSCPTOR HF/50

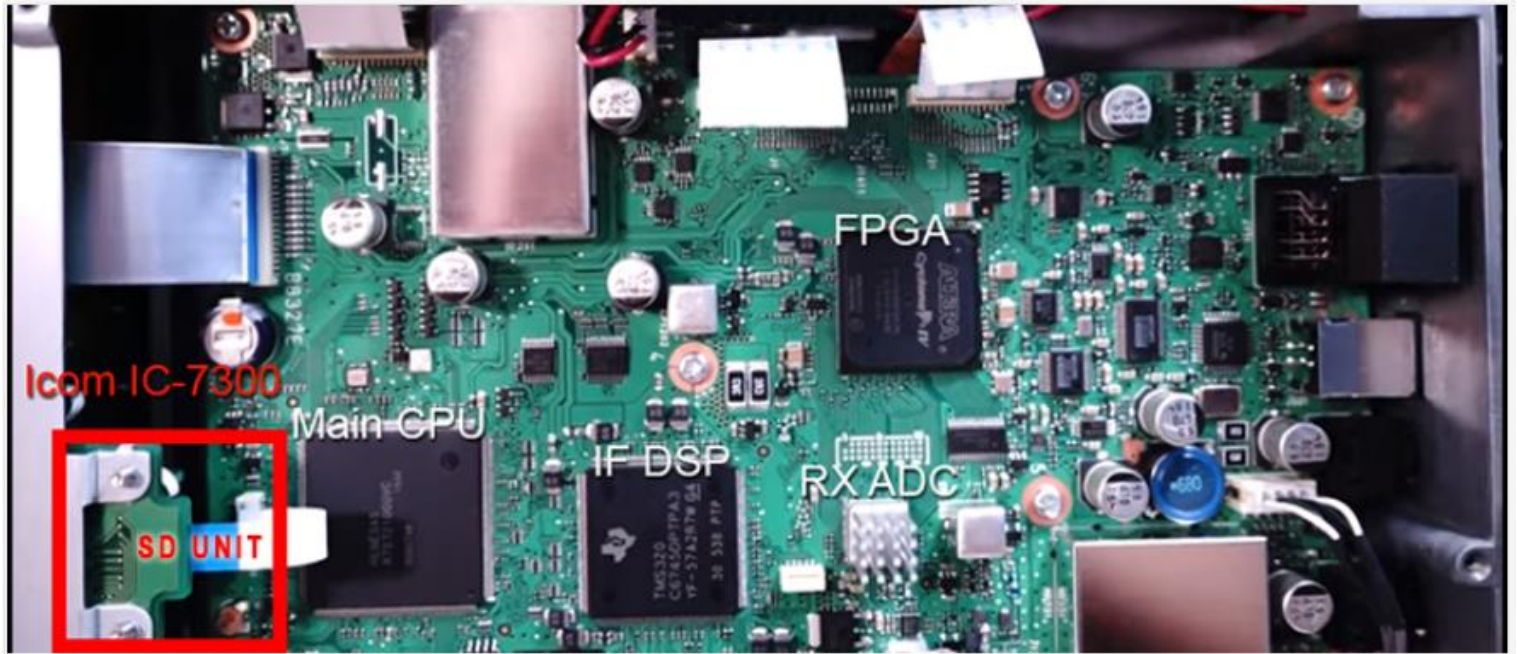
· Cuando introduce, una nueva tarjeta SD con más memoria, aplaste los restos de plástico, que estaban dentro del encapsulado de aluminio "C5N0", deformando los pin de lectura... y además se quedó casi atrapada la "tarjeta SD" y costo mucho retirarla por la presión de los pin

- ! **La solución** !, abrir por dentro la emisora ICOM IC-7300 y desmontar la unidad de lectura de la tarjeta SD, que es el Modulo "SD UNIT CARD SLOT", un circuito impreso B-8336C SD donde está la "platina/encapsulado de aluminio C5N0" que sujeta la "tarjeta SD" en su interior, donde se quedó atrapada la tarjeta SD, pillada por los Pin...

- La solución fue desmontar el modulo "SD UNIT" donde esta la "platina/encapsulado de aluminio C5N0"

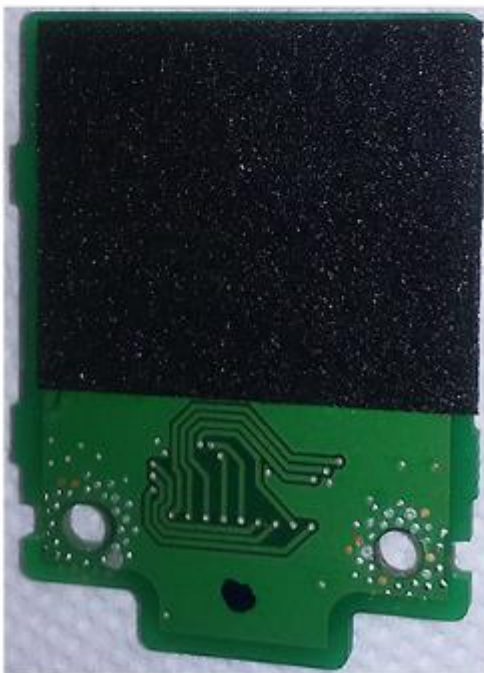
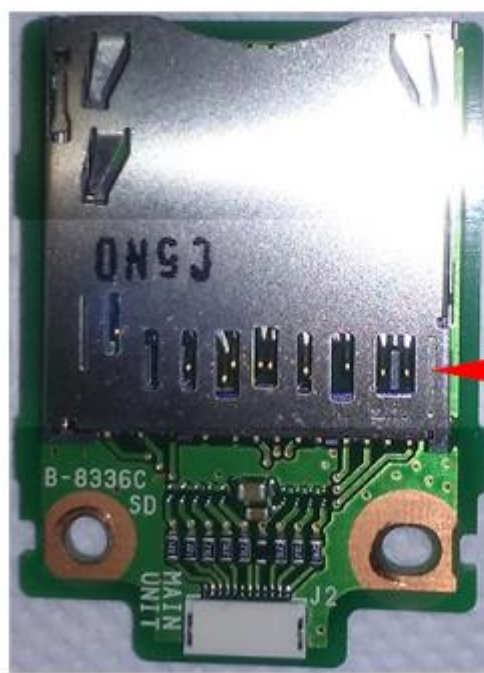
Modulo "SD UNIT CARD SLOT", es el circuito impreso B-8336C SD donde está el encapsulado de aluminio, "C5N0", en su interior quedó atrapada la tarjeta SD, pillada por los Pin...

· Retirar la "platina/encapsulado de aluminio C5N0" que sujeta la "tarjeta SD".

- Retirar la tarjeta SD.
- Retirar los restos de plástico en los pin
- Reformar y reconstruir los pin del encapsulado de aluminio C5N0"
- Como algunos pin se deformato demasiado y con el peligro que pudiera pasar lo mismo (al introducir o sacar la "tarjeta SD") se decido dejar pegada un "adaptador de tarjeta SD con lector de una micro tarjeta SD"
- Se soldó la "platina/encapsulado de aluminio C5No" que sujeta el "adaptador de tarjeta SD".
- Se termino de apretar todos los tornillos, y se procedió a encender la emisora IC-7300
